北京市延庆区南菜园 1-5 巷棚户区改造项目
YQ00-0007-0002 地块 R2 二类居住用地项目
水土保持监测总结报告

建设单位：北京住总房地产开发有限责任公司

监测单位：北京林森生态环境技术有限公司

2024 年 6 月

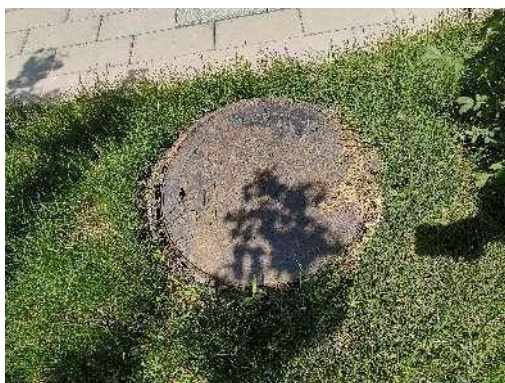
图4-1 雨水调蓄池

本项目道路广场及管线工程区完成土地平整面积为 0.14hm²，透水铺装面积为 0.16hm²；景观绿化工程防治区完成雨水调蓄池 1 座（容积 158m³），下凹式整地 0.26hm²，节水灌溉 0.20hm²；施工生产生活区土地平整面积为 0.03hm²。

建设单位在道路广场及管线工程区完成土地平整、透水铺装；景观绿化工程防治区完成雨水调蓄池 1 座、下凹式整地，节水灌溉；施工生产生活区完成土地平整等防护措施，有效防治水土流失。

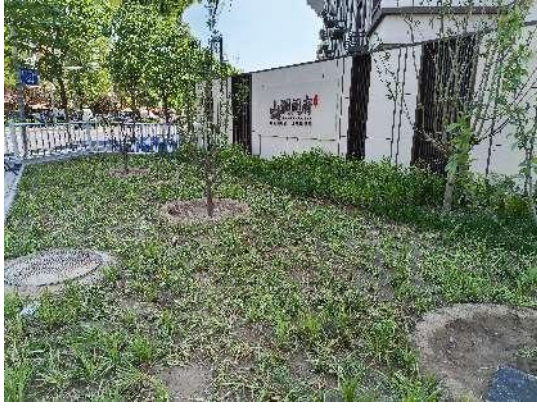
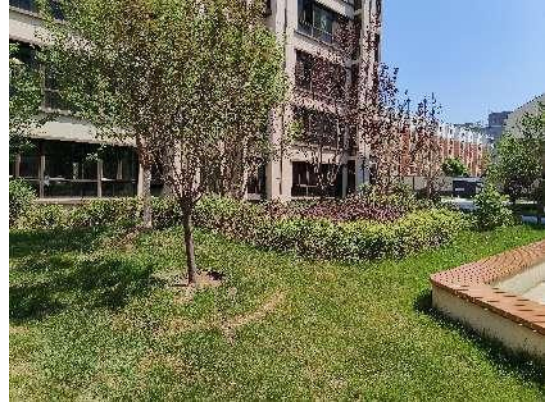
本项目景观绿化工程防治区完成绿化工程 0.50hm^2 。通过对防治区进行全面的勘查和重点部位核查等，植物措施质量合格，植物成活率在 95% 以上，植物整体生长状况良好，能有效防治水土流失，改善生态环境。

通过现场监测及查阅建设单位、监理单位、施工单位的相关资料，依据水影响评价报告的要求，全面完成了植物措施。本项目水土流失防治责任范围 1.69hm^2 ，林草类植被可恢复绿化面积 0.50hm^2 ，实际恢复面积 0.50hm^2 ，林草覆盖率为 29.59%，林草植被恢复率为 100%，综合指标达到水影响评价报告设计确定的目标。同时通过植物措施实施，有效增加了项目区植被覆盖，也改善了项目区景观效果。

图4-7 绿化工程（1）

图4-8 绿化工程（2）

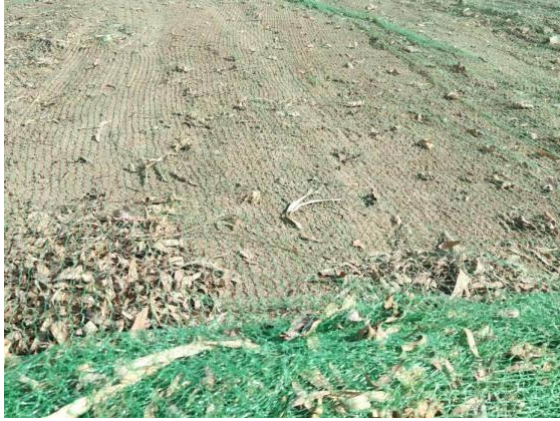
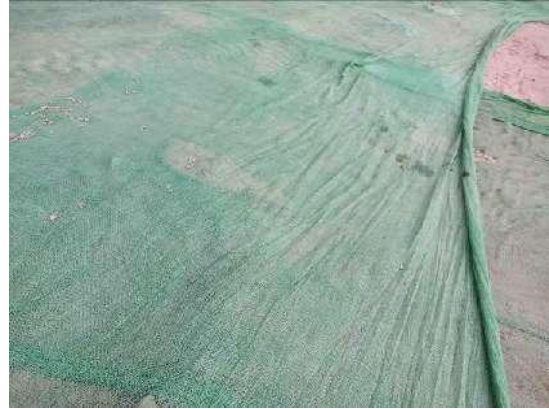
图4-9 密目网苫盖（一）

图4-10 密目网苫盖（二）

由于施工期长，施工过程中存在堆放的土方和裸露地表情况，为了减少降雨和大风天气引起的水土流失和风蚀现象，施工单位采用临时堆土密目网苫盖对堆土和裸露地表进行覆盖，减少了施工过程对周边环境的影响。
