# 神冠思扶 110kV 输变电设施工程 建设项目竣工环境保护验收调查报告表

建设单位： 广西梧州鑫鹏电力实业有限公司

调查单位： 广西智信环保咨询有限公司

编制日期： 2025 年 1 月

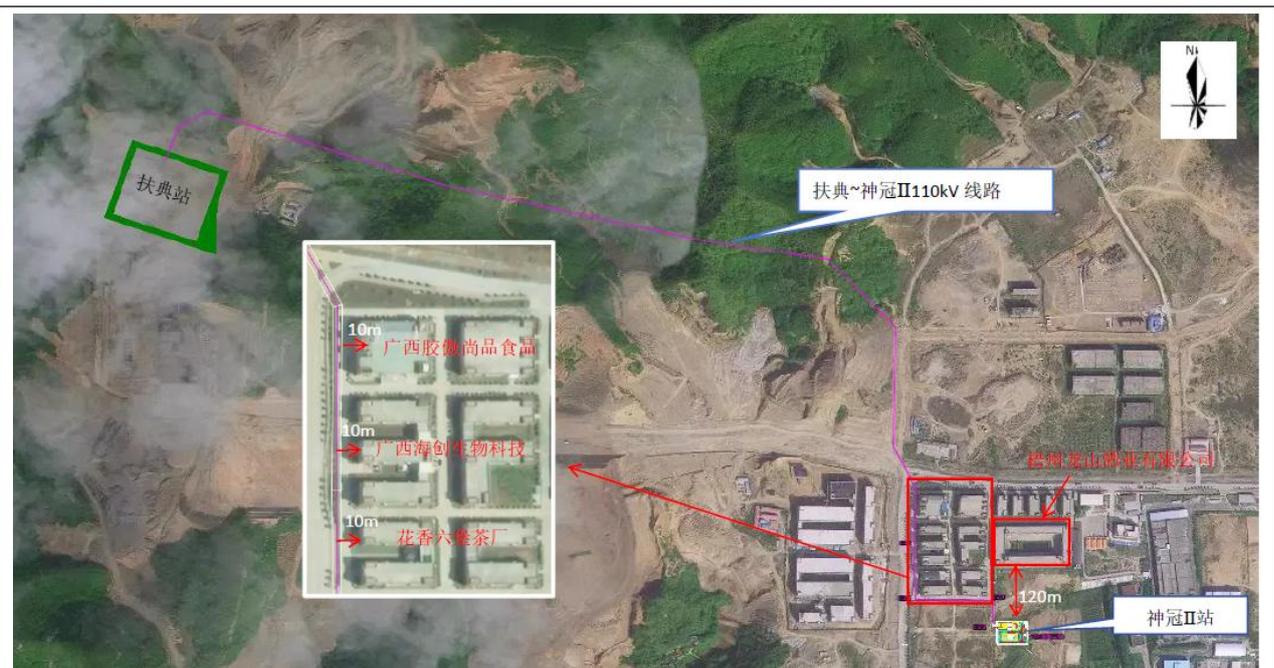
图 2-1 项目周边环境保护目标分布图

根据表 2-3、表 2-4 可知，本项目环评阶段声环境敏感目标共 4 处，电磁环境敏感目标共 3 处，验收阶段声环境敏感目标共 4 处，电磁环境敏感目标共 3 处；环评阶段生态环境敏感目标共 0 处，验收阶段为 0 处，与项目位置关系不变，因此项目环境敏感目标无变动。

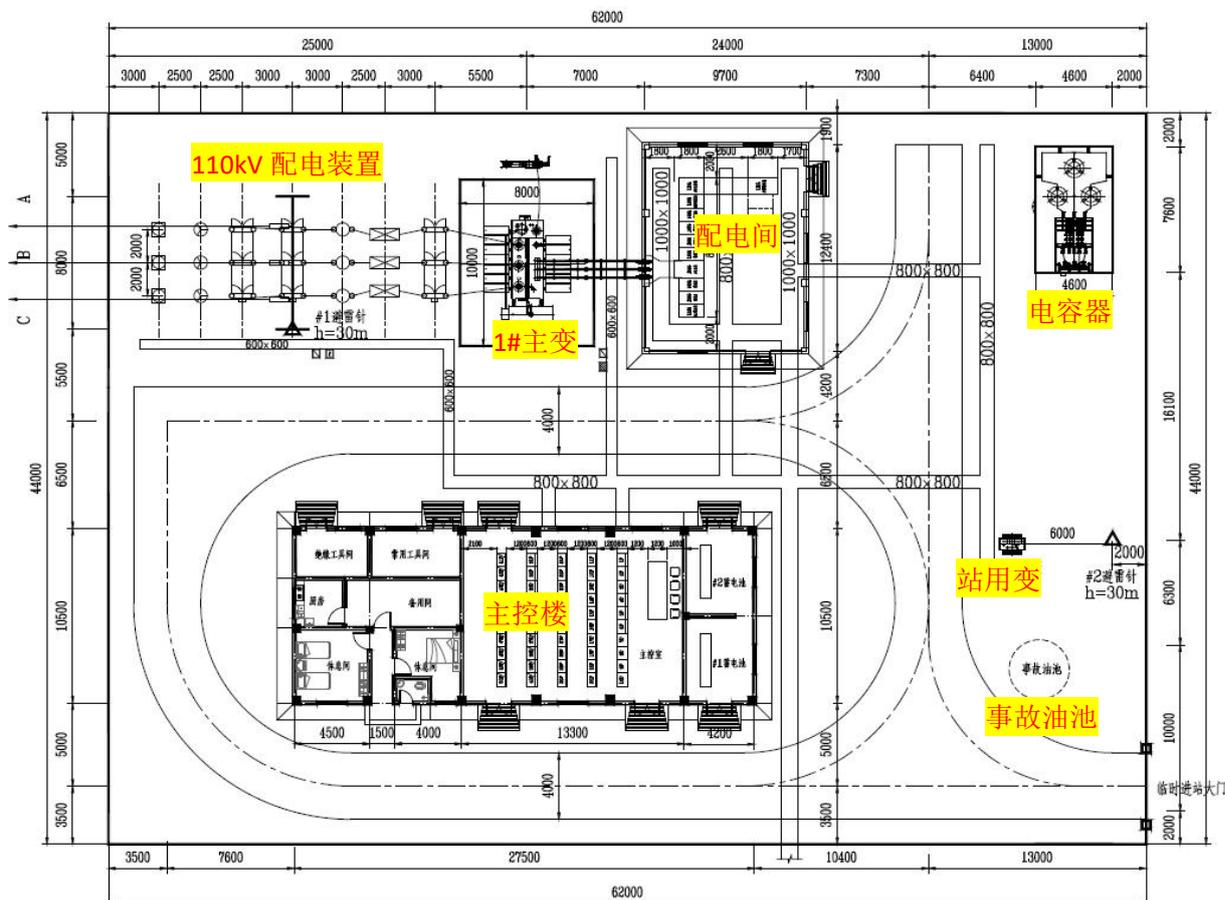
图 4-2 110kV 神冠 II 站总平面布置图

110kV 神冠II站区内围墙用地面积 2728m<sup>2</sup>，站区设置 2.5m 高的实体围墙。变电站大门设在站区东侧；站区北侧为配电间、主变压器；站区南侧布置主控楼；站区东侧布置电容

器组；110kV 向西方向出线，事故油池设置在站区东南角。全站建构筑物有：主控楼、配电间，主控楼采用单层布置，主要布置有主控室、蓄电池室、休息室、厨房、卫生间、工具间等；配电室采用单层布置，主要布置 10kV 配电间，建筑面积共 424m<sup>2</sup>。项目 110kV 神冠 II 站内布置较环评阶段无变动。

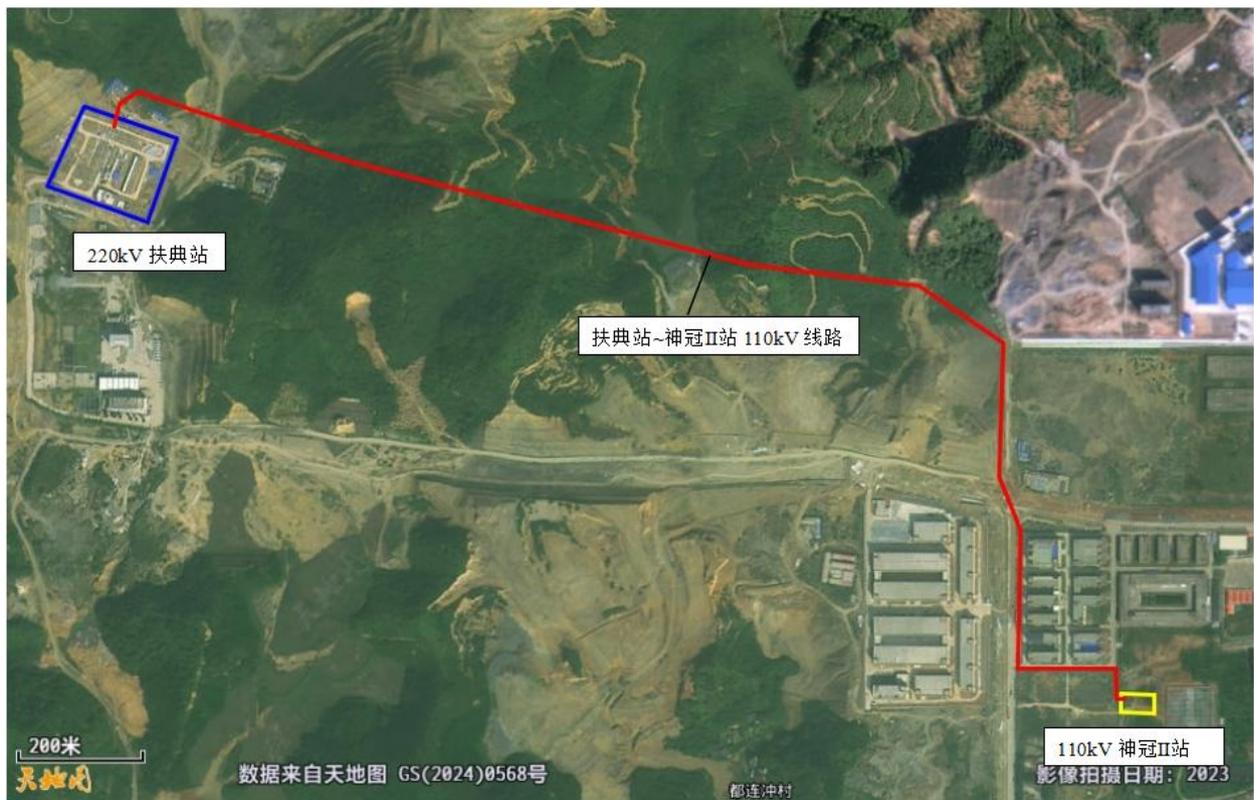
图 4-3 扶典站~神冠II站 110kV 线路路径示意图

本项目扶典站~神冠II站 110kV 线路位于广西壮族自治区梧州市万秀区粤桂合作特别试验区。线路起自 220kV 扶典站 110kV 出线间隔采用架空线路向东北出线后，转东平行在建的万秀~扶典(T 接向阳站) 110kV 线路走线 0.6km 后，在 J4-J5 处钻越在建的万秀~扶典(T 接向阳站) 110kV 线路和扶典~都连 110kV 线路，至 J7 处转南沿规划道路(3 号路) 西侧采用钢管杆架设，至 4 号路改沿东侧人行道架设，在 XJA12 处转东沿规划路走线，最终接入 110kV 神冠II站。本工程线路长 2.395km，单回路架设。较环评阶段无变动。

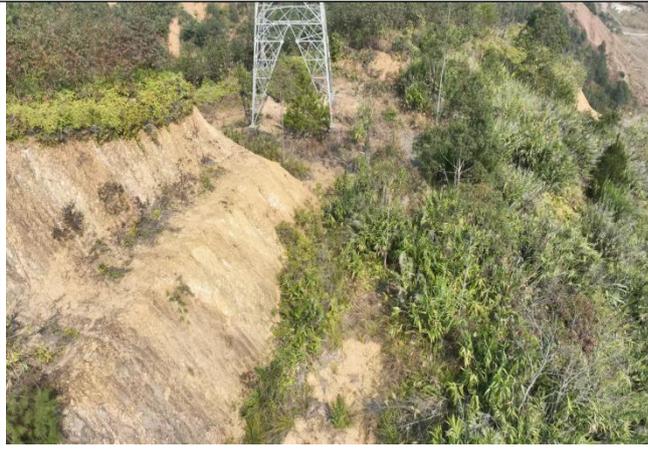
3号堆场复绿

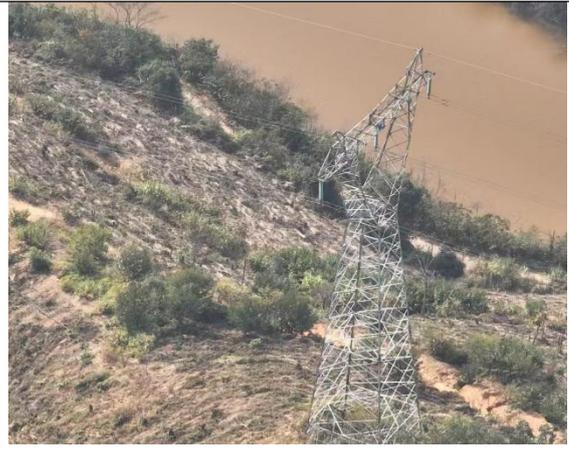
4号杆塔区复绿

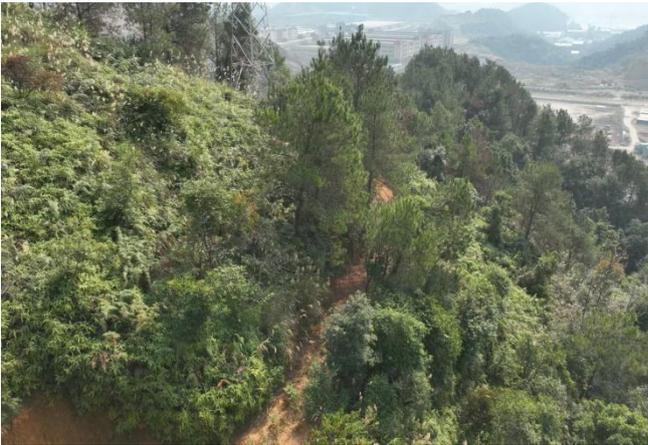
5号施工道路复绿

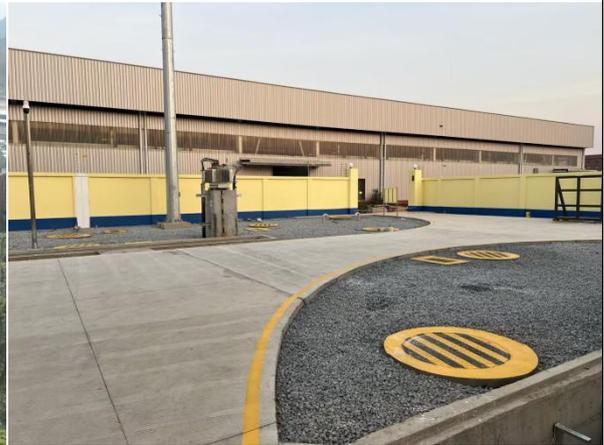
站内道路

110kV 神冠II站站址位于神冠集团思扶厂区万秀区城东镇思扶村大冲口 1 号地块西面，围墙内用地面积 2728m<sup>2</sup>，配电间、主控楼构筑物总建筑面积为 424m<sup>2</sup>。根据现场踏勘，站内已进行道路硬化，其他裸露地面采用碎石子铺设，周边绿化恢复状况良好，施工垃圾、建筑垃圾已清运，无弃土弃渣堆放。

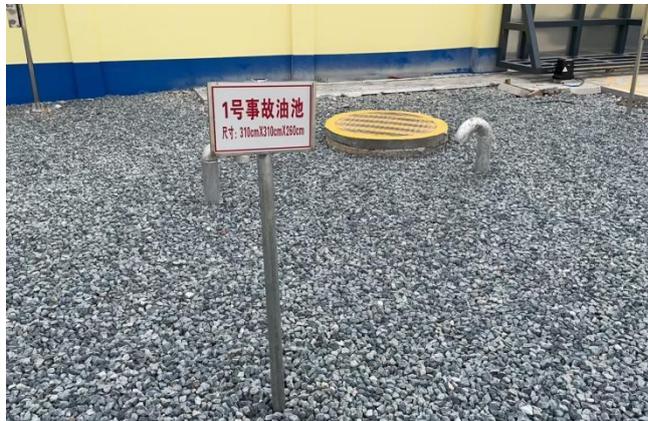
事故油池

110kV 神冠II站内修建有 1 座有效容积为 16.8m<sup>3</sup> 的事故油池，根据《火力发电厂与变电站设计防火标准》（GB50229-2019）文件中的规定，主变事故油池的容积只需能够满足容纳单台主变压器 100%油量的要求即可符合标准要求，根据现场勘查，项目站内 1 台 31.5MVA 主变压器油量为 13t（14.5m<sup>3</sup>），因此项目事故油池能满足最大事故排油量，事故油池设有油水分离装置，含油废水通过排油管道排入事故油池，经过油水分离后，大部分油可回收利用。事故油池底部和四周设置防渗措施，事故排油管道不与雨水系统相通。事故油池的容量完全能保证事故排油不外漏，因此经落实相关措施后，事故废油不会对周边水体、土壤环境、地下水产生不良影响。

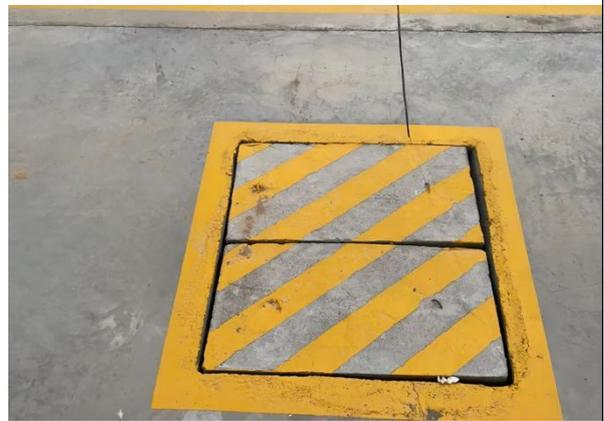
化粪池

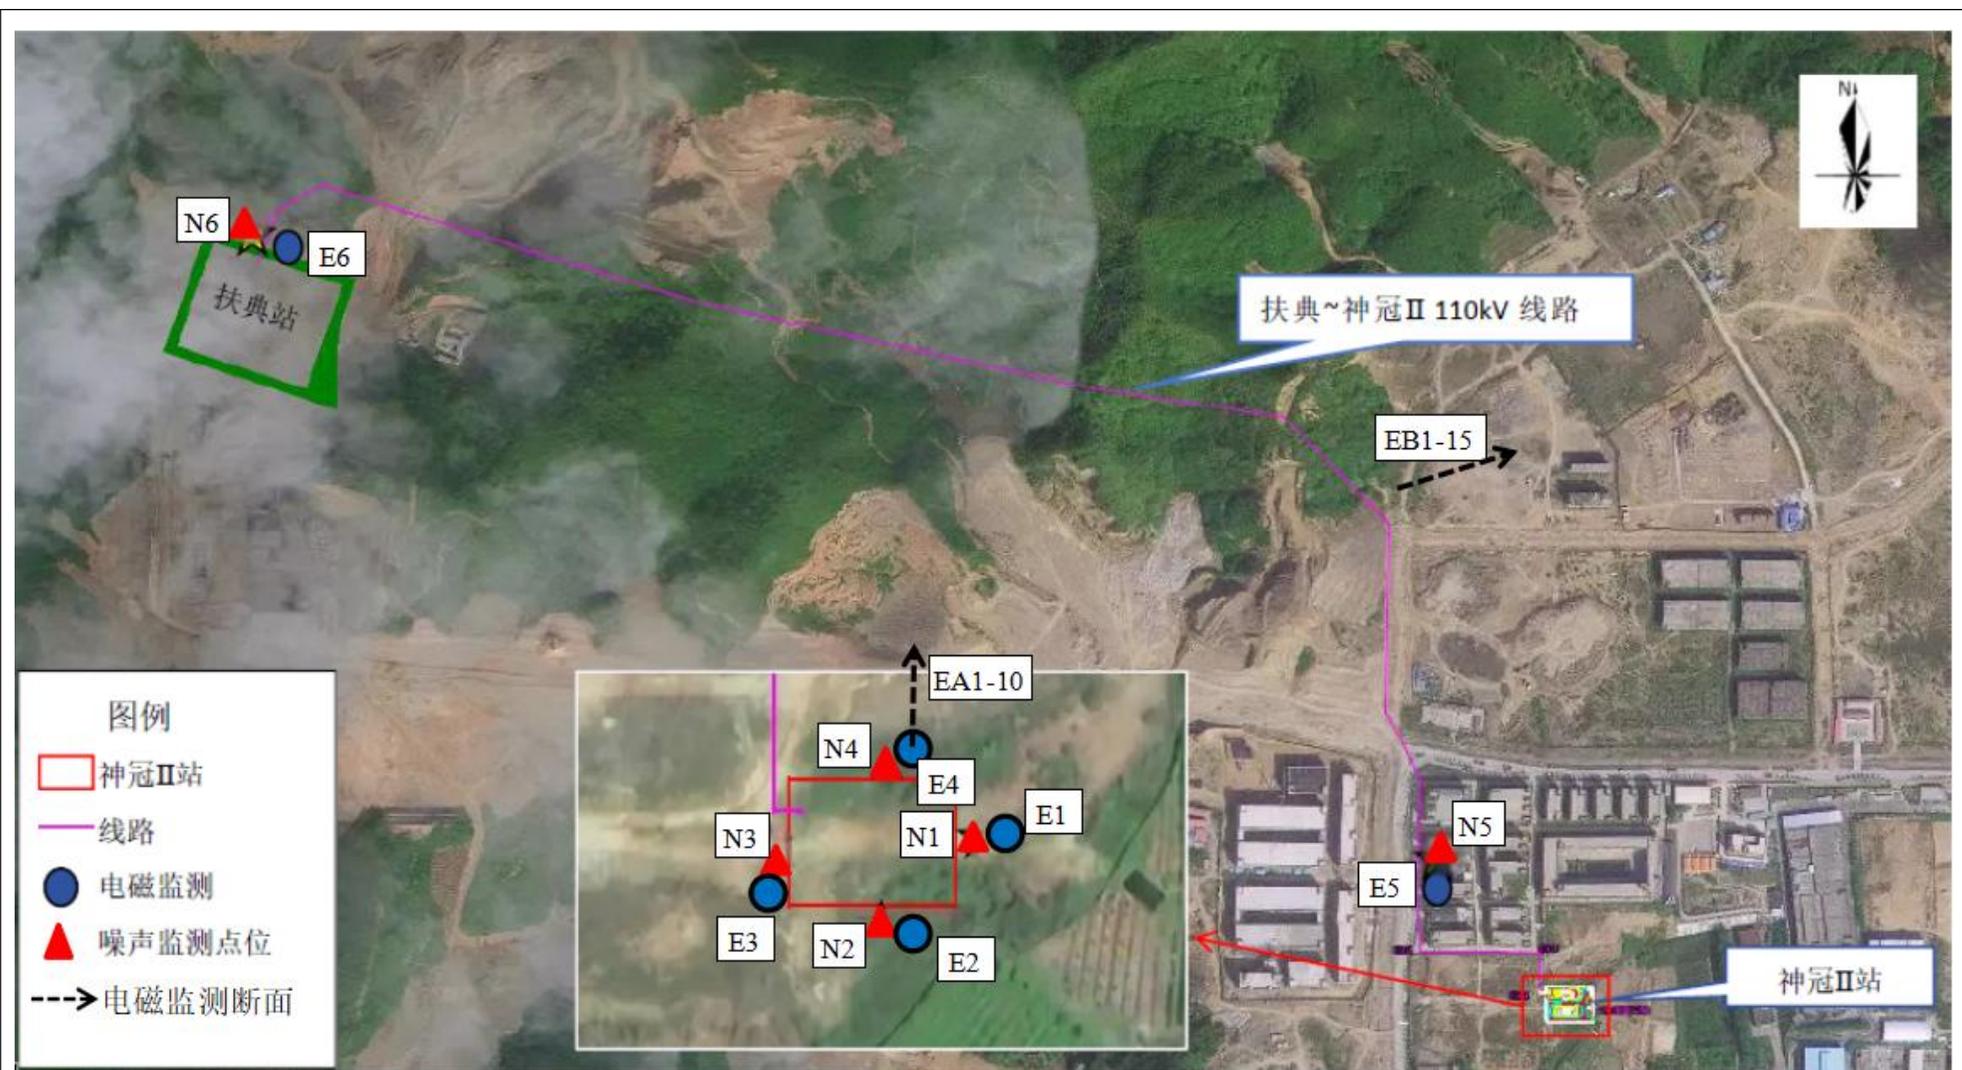
图 7-1 本项目电磁环境及噪声监测点位示意图

监测点位	监测因子	监测布点
110kV 神冠II站厂界四周	工频电场、工频磁场	厂界四周外墙外 5m 处、测量离地 1.5m 处的工频电场强度和工频磁感应强度，共布设 4 个监测点。
110kV 神冠II站断面监测		变电站断面监测路径应以变电站围墙周围的工频电场和工频磁场监测最大值处为起点，在垂直于围墙的方向上布置，监测点间距为 5m 顺序测至距离围墙 50m 处为止，分别测量离地面 1.5m 处的工频电磁场。
架空线路断面监测		衰减断面布置于线路导线弧垂最低位置处边导线对地投影点为起点，垂直于线路走廊，0m、1m、2m、3m、4m、5m、10m、15m、20m、25m、30m、35m、40m、45m、50m 处。
220kV 扶典变电站		220kV 扶典变电站东侧（间隔扩建侧）围墙外设置 1 个电磁环境监测点位，测点布置于围墙外 5m，监测点距地面高度 1.5m。
广西海创生物科技有限公司		敏感目标建筑物外 2m 位置布置 1 个监测点

编号	监测点位	监测因子
N1	110kV 神冠II站站界东侧外 1m	等效连续 A 声级 (Leq)
N2	110kV 神冠II站站界南侧外 1m	
N3	110kV 神冠II站站界西侧外 1m	
N4	110kV 神冠II站站界北侧外 1m	
N5	广西海创生物科技有限公司建筑物外	
N6	220kV 扶典变电站出线侧围墙外 1m
