# 新建北京至雄安新区至商丘高速铁路 雄安新区至商丘段 水土保持监测总结报告

建设单位：雄安高速铁路有限公司

编制单位：水利部沙棘开发管理中心

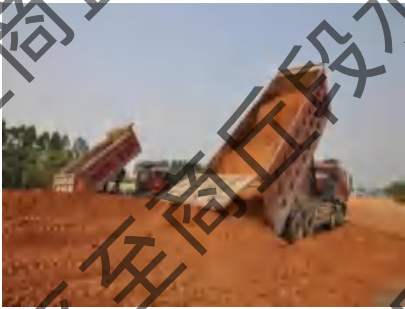
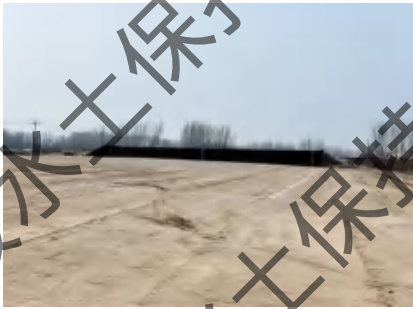
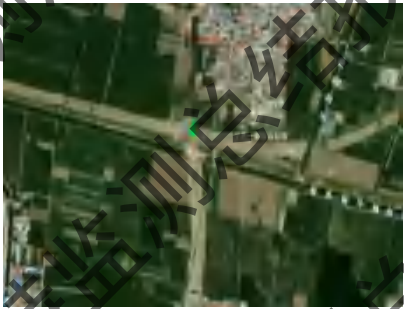
| 序号 | 标段 | 综合利用去向 | 数量 | 利用过程中图片 | 利用后图片 | 项目卫星图 |
|---|---|---|---|---|---|---|
| 1 | 雄安枢纽 | 环淀路一期工程 | 7.95 | | | |

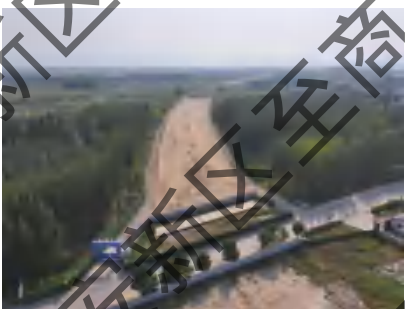
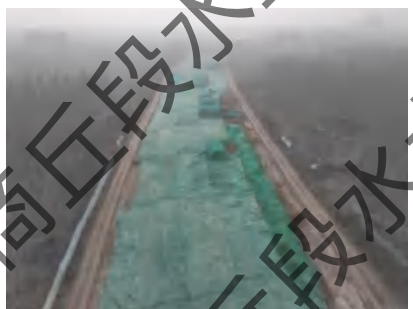
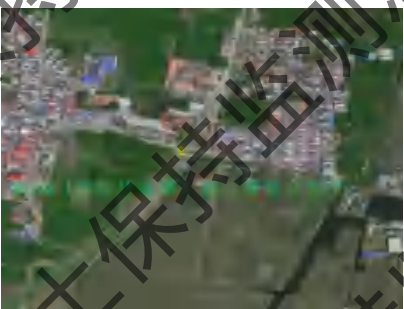
| 序号 | 标段 | 综合利用去向 | 数量 | 利用过程中图片 | 利用后图片 | 项目卫星图 |
|---|---|---|---|---|---|---|
| 2 | XSZQ-1 | 环淀路一期工程 | 61.36 | | | |

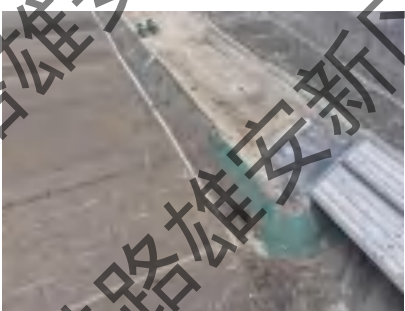
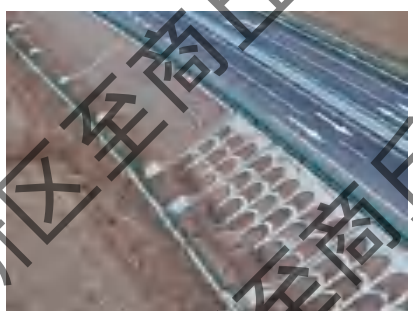
| 序号 | 标段 | 综合利用去向 | 数量 | 利用过程中图片 | 利用后图片 | 项目卫星图 |
|---|---|---|---|---|---|---|
| 3 | XSZQ-2 | 曲港高速公路肃宁互通至京台高速段（肃宁互通至黄骅港段一期工程）项目 | 30 | | | |

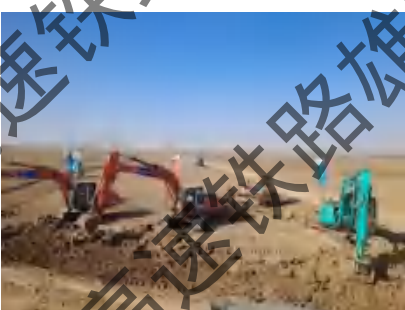
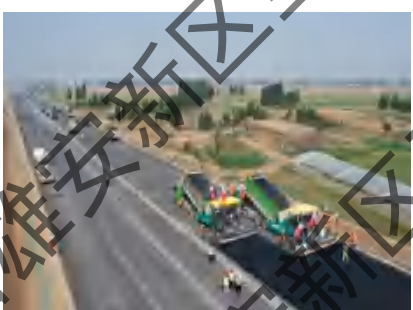
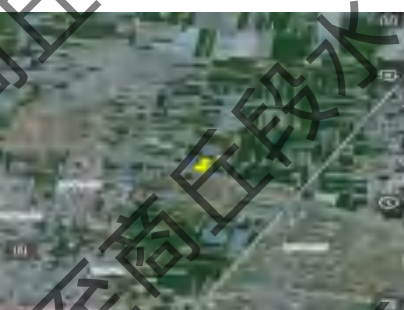
| 序号 | 标段 | 综合利用去向 | 数量 | 利用过程中图片 | 利用后图片 | 项目卫星图 |
|---|---|---|---|---|---|---|
| 4 | XSZQ-3 | 曲港高速公路肃宁互通至京台高速段（肃宁互通至黄骅港段一期工程）项目 | 26.24 | | | |

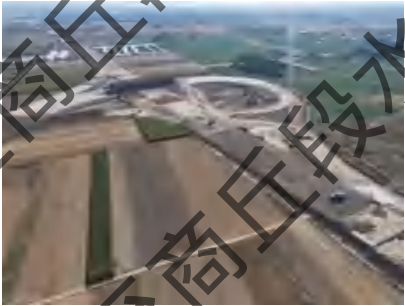
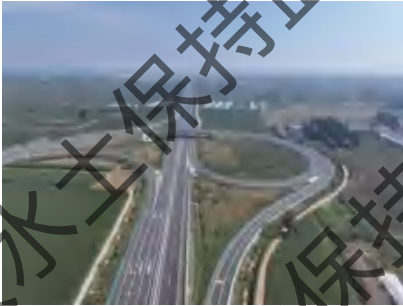
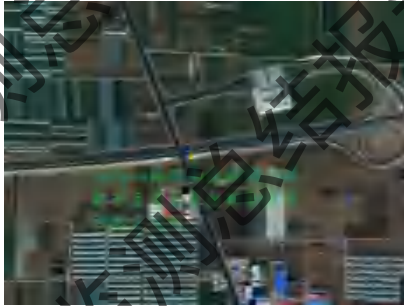
| 序号 | 标段 | 综合利用去向 | 数量 | 利用过程中图片 | 利用后图片 | 项目卫星图 |
|---|---|---|---|---|---|---|
| 5 | XSZQ-4 | 曲港高速公路肃宁互通至京台高速段（肃宁互通至黄骅港段一期工程）项目 | 38 | | | |

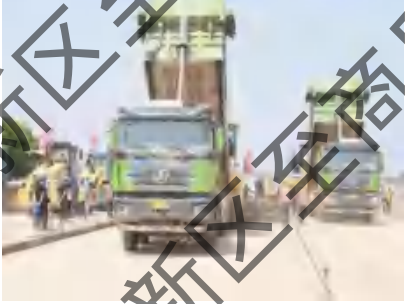
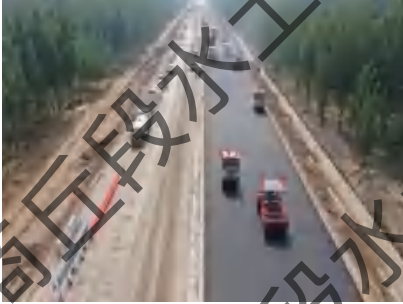
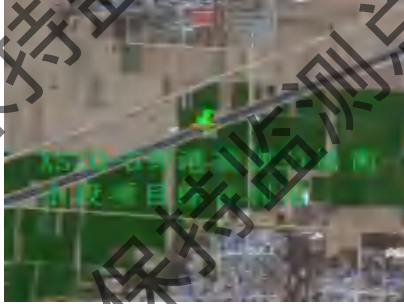
| 序号 | 标段 | 综合利用去向 | 数量 | 利用过程中图片 | 利用后图片 | 项目卫星图 |
|---|---|---|---|---|---|---|
| 6 | XSZQ-5 | 邯港高速公路衡水段项目 | 41.23 | | | |

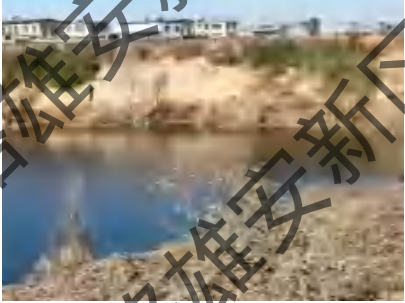
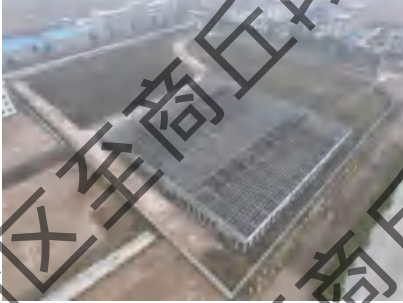
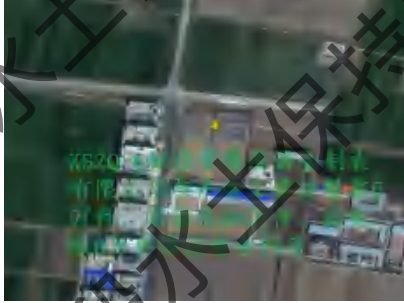
| 序号 | 标段 | 综合利用去向 | 数量 | 利用过程中图片 | 利用后图片 | 项目卫星图 |
|---|---|---|---|---|---|---|
| 7 | XSZQ-6 | 枣强县诺金制衣有限公司年产加工裘皮服装 5 万件、双面尼 60 万件、派克服 8 万件项目 | 19.10 | | | |

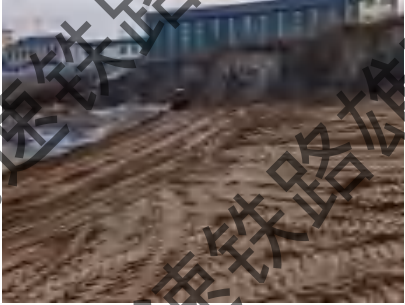
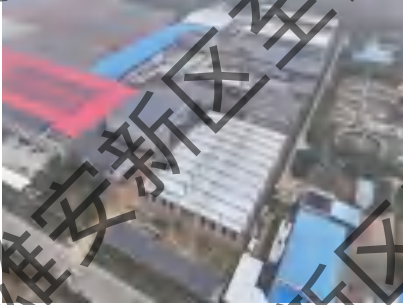
| 序号 | 标段 | 综合利用去向 | 数量 | 利用过程中图片 | 利用后图片 | 项目卫星图 |
|---|---|---|---|---|---|---|
| 8 | XSZQ-7 | 清河县星星汽配制造有限公司建设年产 70 万套密封条、30 万套塑胶密封条、50 万套胶管、50 万套塑料件项目 | 36.60 | | | |

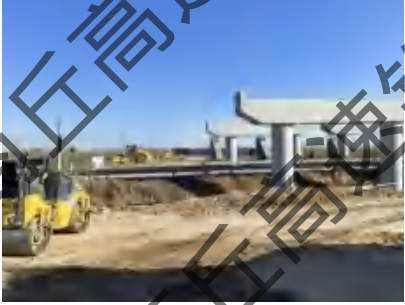
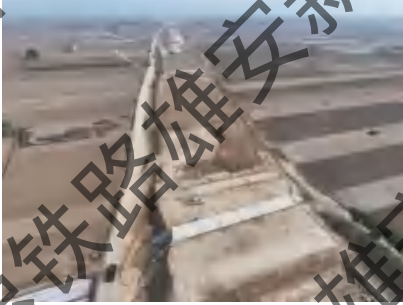
| 序号 | 标段 | 综合利用去向 | 数量 | 利用过程中图片 | 利用后图片 | 项目卫星图 |
|---|---|---|---|---|---|---|
| 9 | XSZQ-8 | 济南至临清高速公路齐河至临清段项目 | 40 | | | |

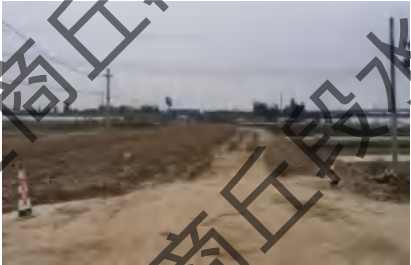
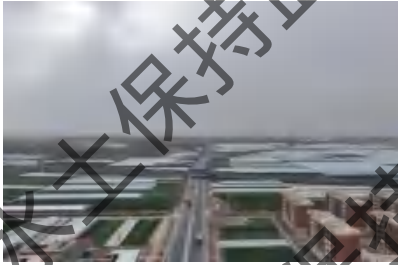
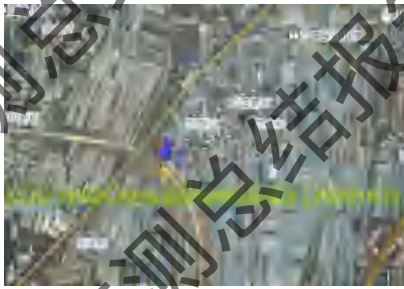
| 序号 | 标段 | 综合利用去向 | 数量 | 利用过程中图片 | 利用后图片 | 项目卫星图 |
|---|---|---|---|---|---|---|
| 10 | XSZQ-9 | S246省道聊城绕城段改建工程 | 41.33 | | | |

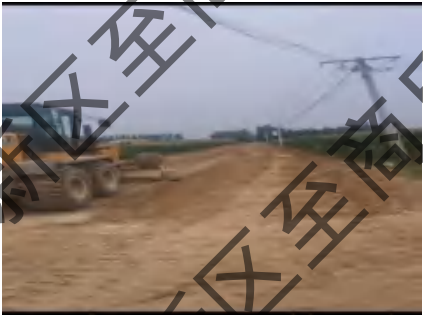
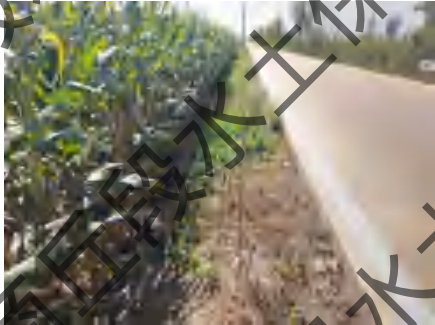
| 序号 | 标段 | 综合利用去向 | 数量 | 利用过程中图片 | 利用后图片 | 项目卫星图 |
|---|---|---|---|---|---|---|
| 11 | XSZQ-10 | 阳谷县城乡供水管网改造提升项目（四好农村路） | 24.84 | | | |

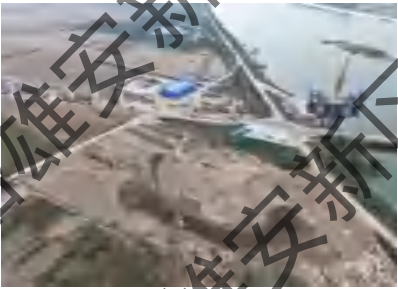
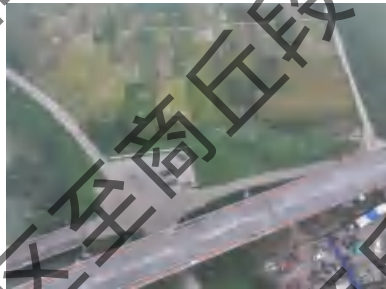
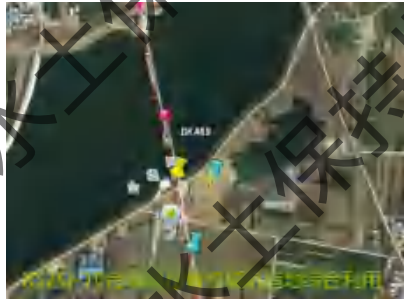
| 序号 | 标段 | 综合利用去向 | 数量 | 利用过程中图片 | 利用后图片 | 项目卫星图 |
|---|---|---|---|---|---|---|
| 12 | | 台前县岳鲁村填坑造地 | 5 | | | |

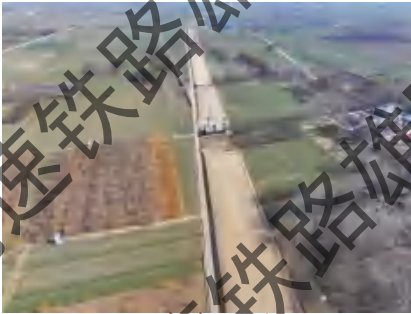
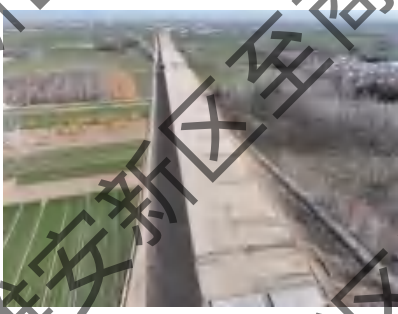
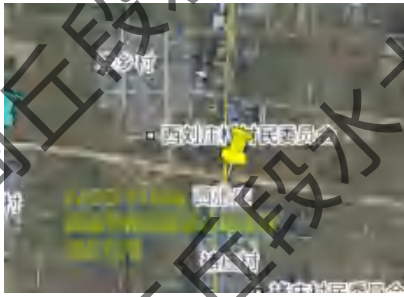
| 序号 | 标段 | 综合利用去向 | 数量 | 利用过程中图片 | 利用后图片 | 项目卫星图 |
|---|---|---|---|---|---|---|
| 13 | XSZQ-11 | 郓城至鄄城高速公路项目 | 47.95 | | | |

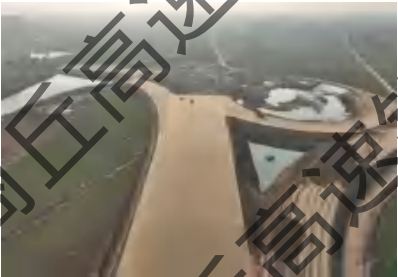
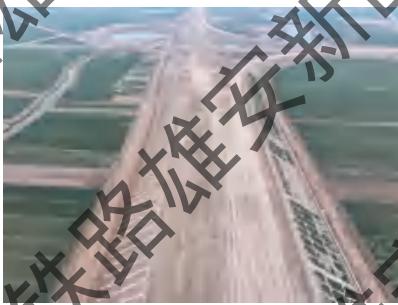
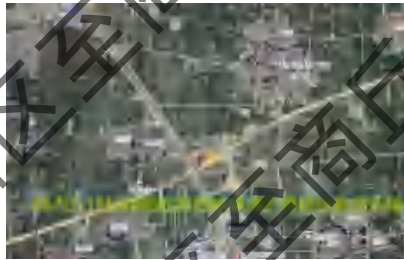
| 序号 | 标段 | 综合利用去向 | 数量 | 利用过程中图片 | 利用后图片 | 项目卫星图 |
|---|---|---|---|---|---|---|
| 14 | XSZQ-12 | 郓城至鄄城高速公路项目 | 39.21 | | | |

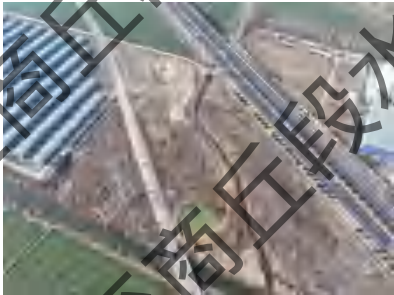
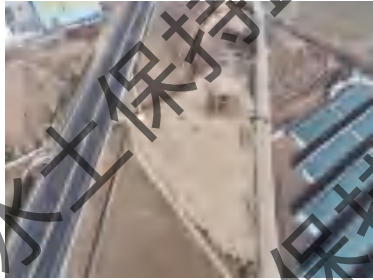
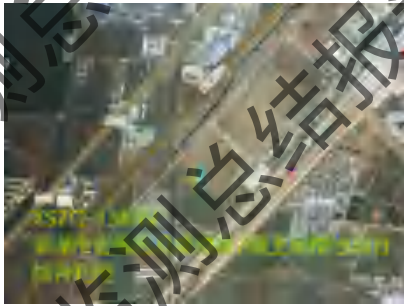
| 序号 | 标段 | 综合利用去向 | 数量 | 利用过程中图片 | 利用后图片 | 项目卫星图 |
|---|---|---|---|---|---|---|
| 15 | XSZQ-13 | 菏泽市定陶区马集镇等2镇土地整治项目 | 41.15 | | | |

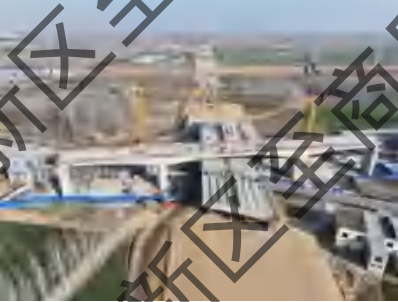
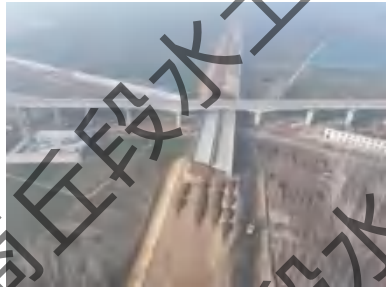
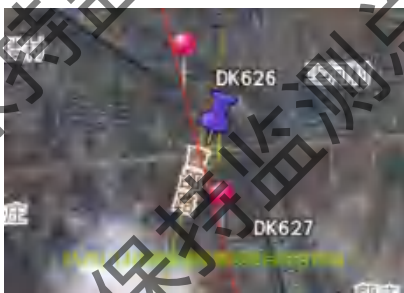
| 序号 | 标段 | 综合利用去向 | 数量 | 利用过程中图片 | 利用后图片 | 项目卫星图 |
|---|---|---|---|---|---|---|
| 16 | XSZQ-14 | 徐民高速单曹段项目 | 38.38 | | | |

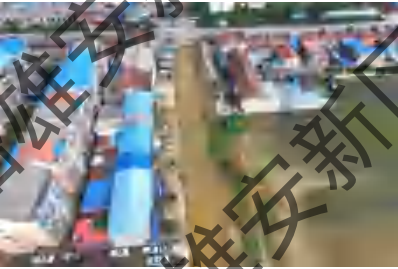
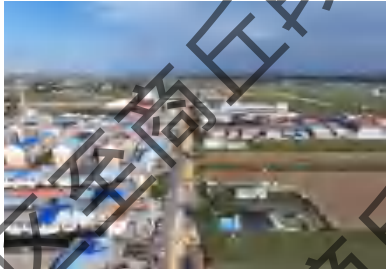
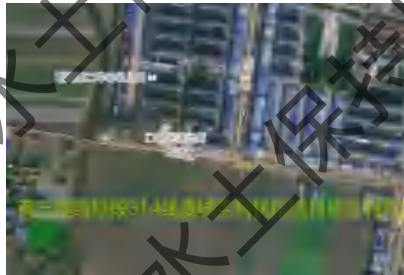
| 序号 | 标段 | 综合利用去向 | 数量 | 利用过程中图片 | 利用后图片 | 项目卫星图 |
|---|---|---|---|---|---|---|
| 17 | 商丘枢纽标 | 314线虞城至利民段项目 | 7.20 | | | |

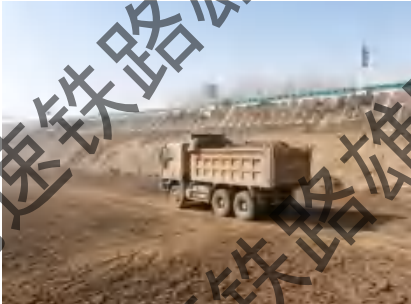
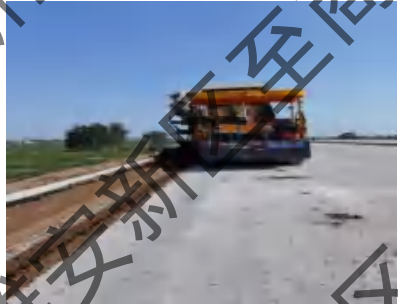
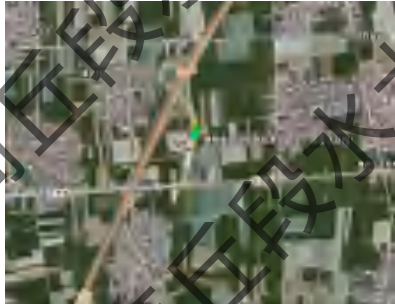
| 序号 | 标段 | 综合利用去向 | 数量 | 利用过程中图片 | 利用后图片 | 项目卫星图 |
|---|---|---|---|---|---|---|
| 18 | 商丘枢纽标 | 濮阳至阳新高速宁陵至沈丘段项目 | 11.63 | | | |

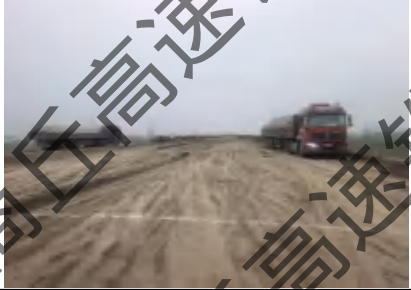
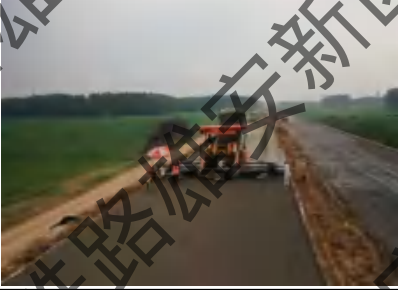
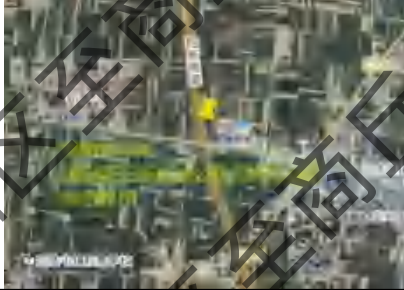
| 序号 | 标段 | 综合利用去向 | 数量 | 利用过程中图片 | 利用后图片 | 项目卫星图 |
|---|---|---|---|---|---|---|
| 19 | 鲁南并行段 | 濮阳至阳新高速公路菏泽段项目 | 27.50 | | | |

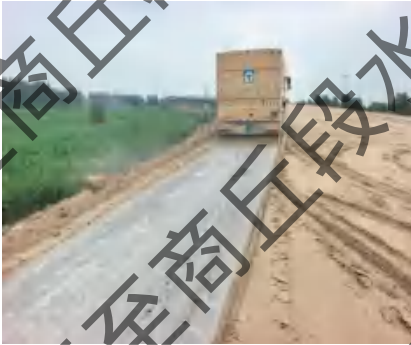
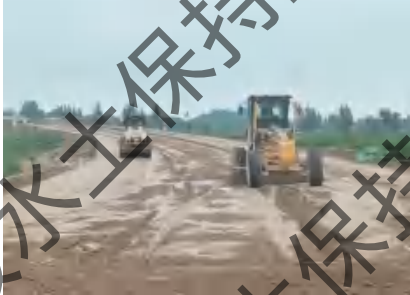
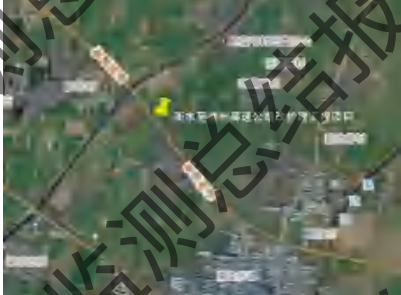
| 序号 | 标段 | 综合利用去向 | 数量 | 利用过程中图片 | 利用后图片 | 项目卫星图 |
|---|---|---|---|---|---|---|
| 20 | 衡水枢纽 1 标 | 衡水至德州高速公路改扩建工程项目 | 15 | | | |

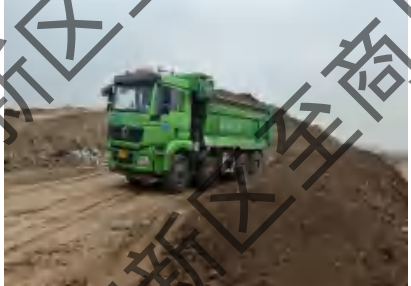
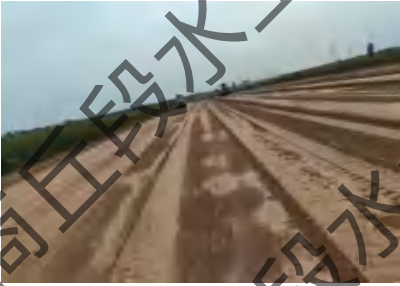
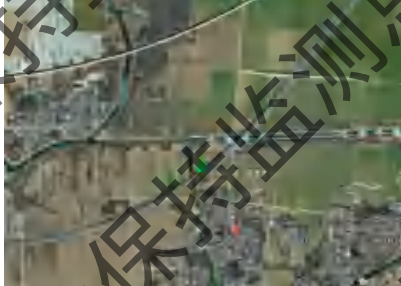
| 序号 | 标段 | 综合利用去向 | 数量 | 利用过程中图片 | 利用后图片 | 项目卫星图 |
|---|---|---|---|---|---|---|
| 21 | 衡水枢纽 2 标 | 邯港高速公路衡水段项目 | 16.17 | | | |
