建设项目环境影响报告表

项目名称： 浙江安盛爆破工程有限公司漓铁下庄 1#、2#、
事故尾矿库回采项目

建设单位（盖章）： 浙江安盛爆破工程有限公司

编制日期： 2024 年 11 月

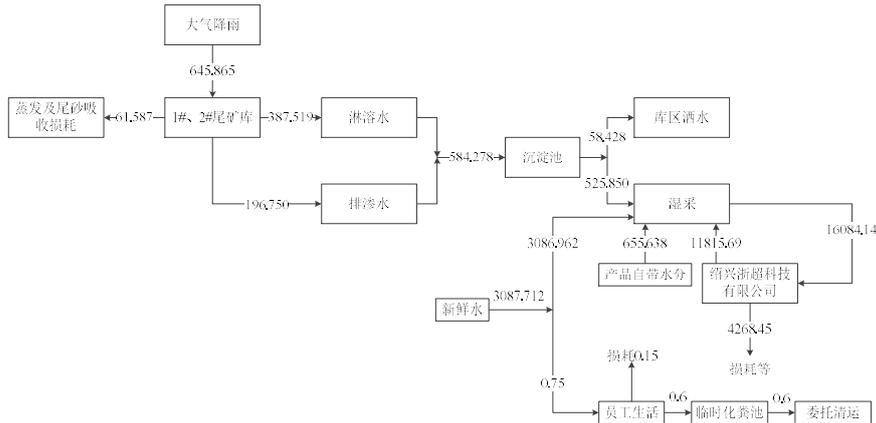
图 2-1 1#、2#尾矿库水平衡图 (单位: m³/d)

回采过程中排渗水经临时溢洪道进行下泄，经尾矿库底部沉砂池收集、沉淀处理后回用于生产，不外排。

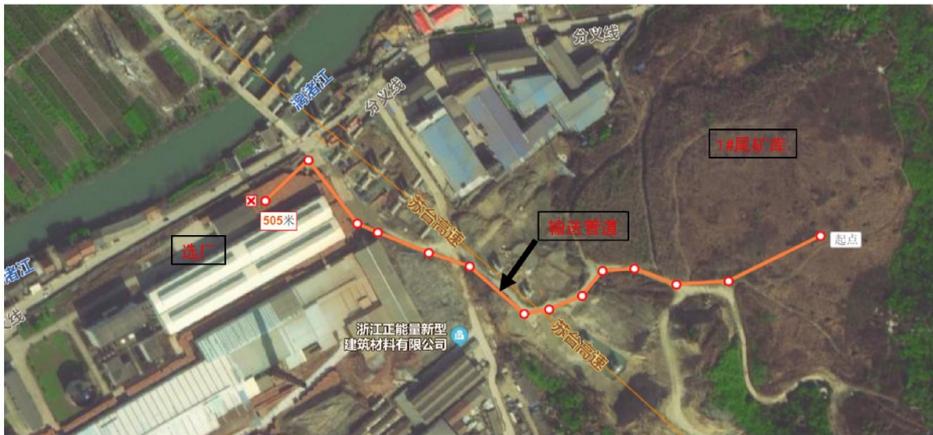
图 2-3 1#尾矿库输送管道走向示意图

根据《浙江漓铁集团有限公司下庄1#尾矿库回采工程可行性研究报告》：1#尾矿库西南侧有空地，且地势较高，通过如下所示的输送管道翻越坝顶泵输至绍兴浙超科技有限公司的加工厂房位置，通过测量，故输送管道长度需约有600m。

1#尾矿库与绍兴浙超科技有限公司的加工厂房之间隔有苏台高速，苏台高速在本段为高架形式，根据周围环境特点，企业将输送管道设置在苏台高速下方、地面道路上方，管道为抬高架空式，因此不会对苏台高速和地面道路的行车安全造成影响。为确保运输过程中的安全，要求企业在此设置监控设施，对输送管道进行全方位监控，并派专人进行巡视，考虑最不利情况，若发生管道泄漏，及时切断输送管道，并进行应急处置。

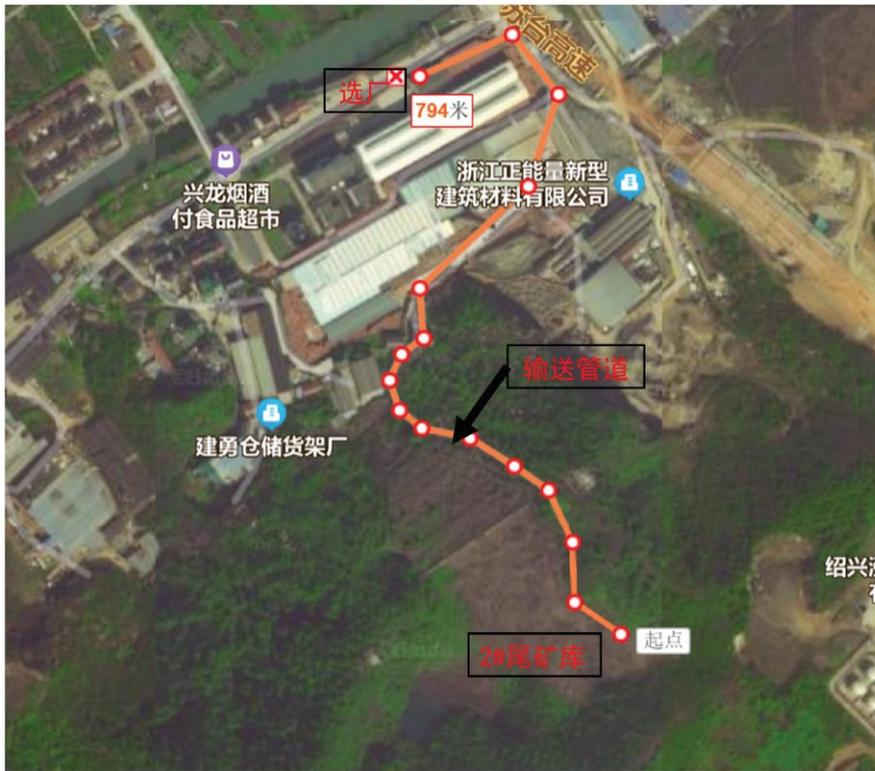
图 2-4 2#尾矿库输送管道走向示意图

根据《浙江漓铁集团有限公司下庄2#尾矿库回采工程可行性研究报告》：2#尾矿库距离浙江漓铁集团有限公司选厂较近，故通过如下所示的输送管道翻越坝顶泵输至选厂位置，通过地图测量，故设计输送管道长度约有800m。

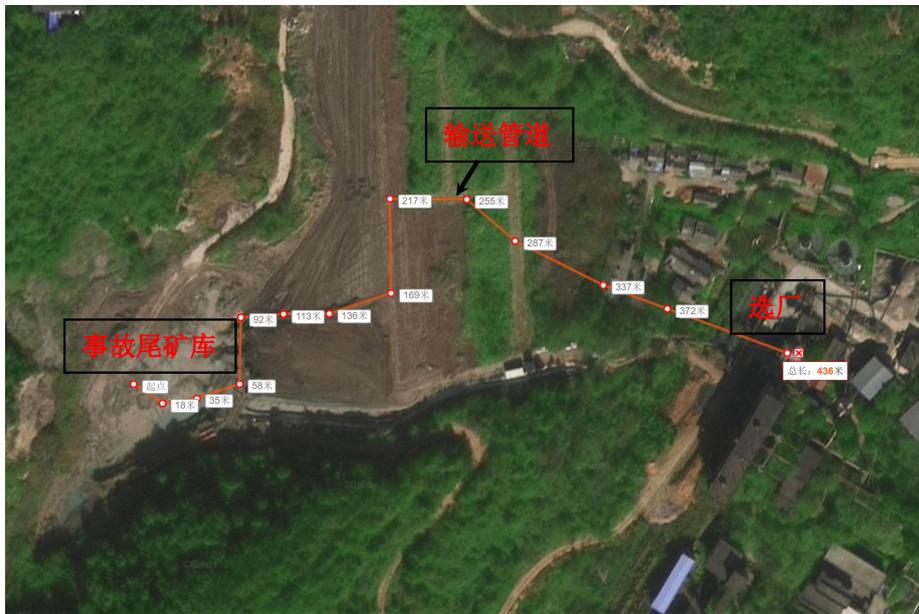
图 2-5 事故尾矿库输送管道走向示意图

根据《浙江漓铁集团有限公司事故尾矿库回采工程可行性研究报告》：由于选厂位置距离事故尾矿库较远，经现场调查且与矿方人员沟通，在距离事故尾矿库约 433m 处的原浙江漓铁球团公司处设置转流池，尾矿库至原浙江漓铁球团公司处转流池使用新建输送管道，为 DN150 高耐磨橡胶管，故输送管道长度需约有 500m。原浙江漓铁球团公司至选厂段使用原有管道泵输至加工场地，管径 194mm，无需新建输送管道。

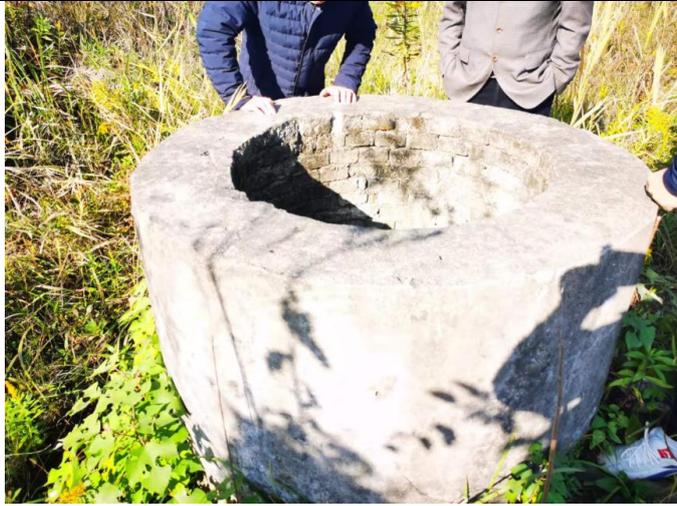
图 3-2 库区现有排水井

经现场踏勘和查阅相关资料，目前尾矿库排洪系统主要由排水竖井+排水涵洞组成，由于缺乏历史资料，排水涵洞材质、走向、尺寸均不详，通过现场踏勘发现，尾矿库现有排水井 2 座，据现场人员介绍，该两座排水井均为后期建设，原有排水井已经废止且位置不详，新建 2 座排水井底部采用铁管相连，但铁管走向，直径不详，铁管最终与尾矿库排洪管涵相连，排洪管管走向不详，目前仅在尾矿库下游处见到出口，但出口较小，有少量清澈水排出，并通过暗涵从下游福漓公路底部穿过。

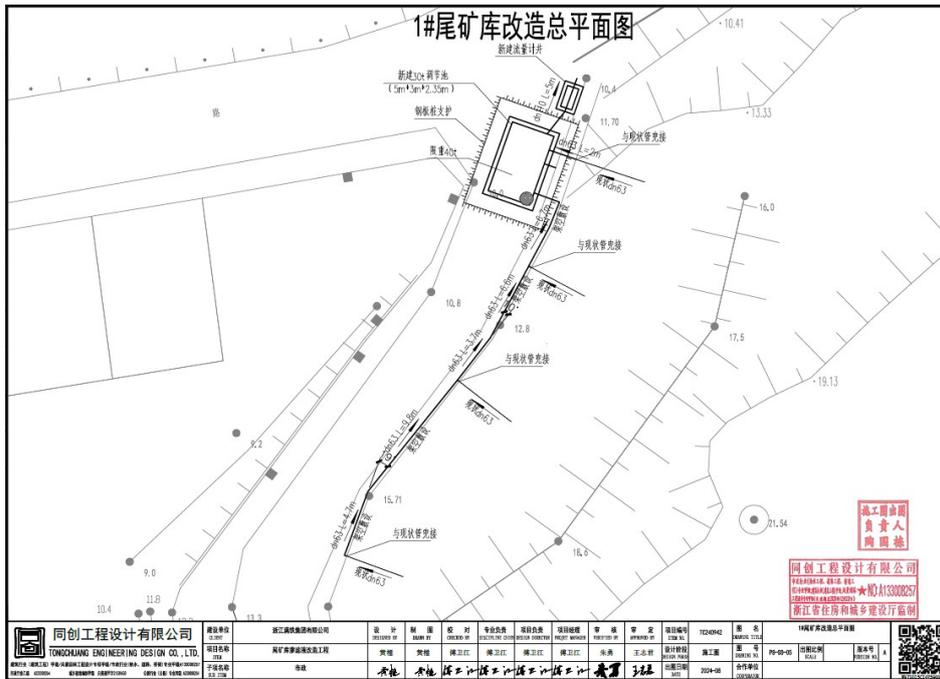
图 3-8 1#尾矿库渗滤液收集系统改造总平面图

1#尾矿库现状出水主要为4根出水管，管径为DN50，废水流量约30t/d，出水管排至西侧路边雨水沟内，与雨水混流排放。本次改造对4根出水管进行改造，通过新建主管串接4根出水管，经流量计井计量后，接入新建调节池内，考虑到流量较小，新建进水管采用dn63PE管，沿水沟东侧挡墙架空敷设，新建调节池位于现状小路内，内尺寸为3*5m，有效水深2米、有效容积约30t，调节池出水设置流量计井。池体采用钢筋混凝土结构，考虑小路内有重车通信，调节池考虑最大承重40吨。

在本工程实施前，1#尾矿库渗滤液按照此改造工程进行收集，收集后的渗滤液进入调节池进行处理，最后排至外侧排水渠。本工程实施后，尾矿库内的淋溶水、排渗水、渗滤液等均收集用于本项目湿采工序，采取以上措施后，可有效解决1#尾矿库渗滤液超标问题。

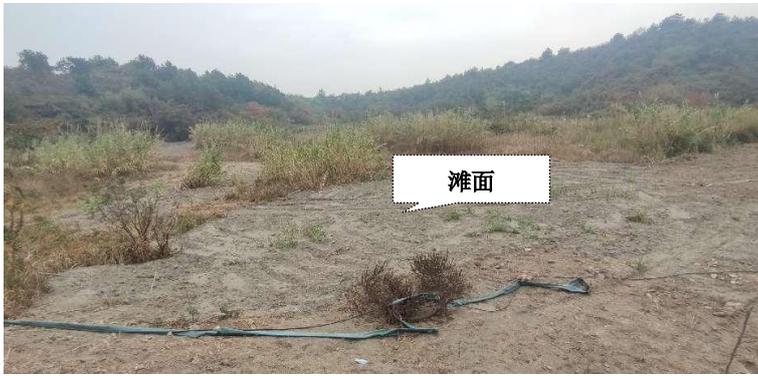
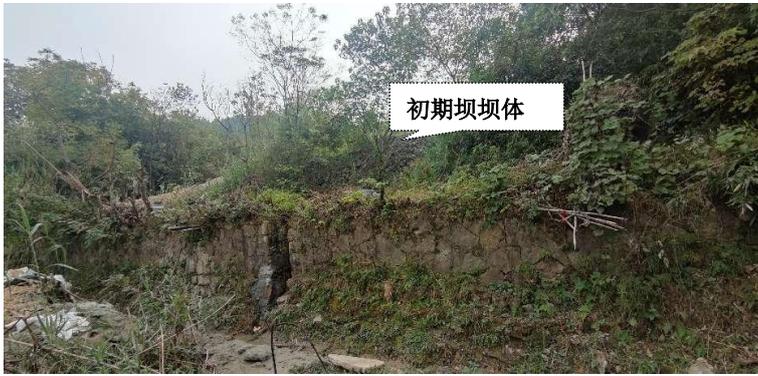
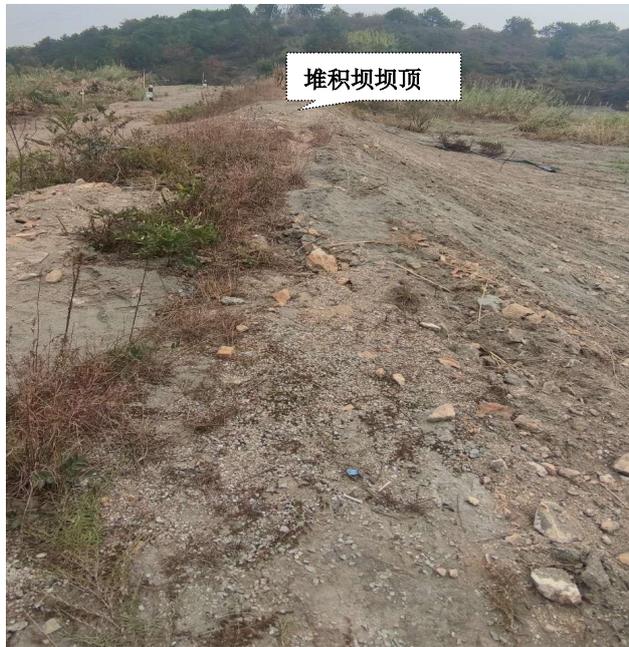
图 3-9 库区及坝体

尾矿库坝区原始地形为 V 字形冲沟，轴向约 140 度，沟谷底面最低标高 +15.37m，最高标+24.39m，相对高差约 9m，长约 210m，纵坡比 1: 23。初期坝轴线垂直沟谷走向。尾矿库北东、东、南西三面为山地地形，山顶最大标高大于 70m。库区三面环山一面筑坝。原沟谷经过几十年的尾矿固体排放堆积现已形成坝高约 33.2m，总面积约 0.05 Km^2 的尾矿库。

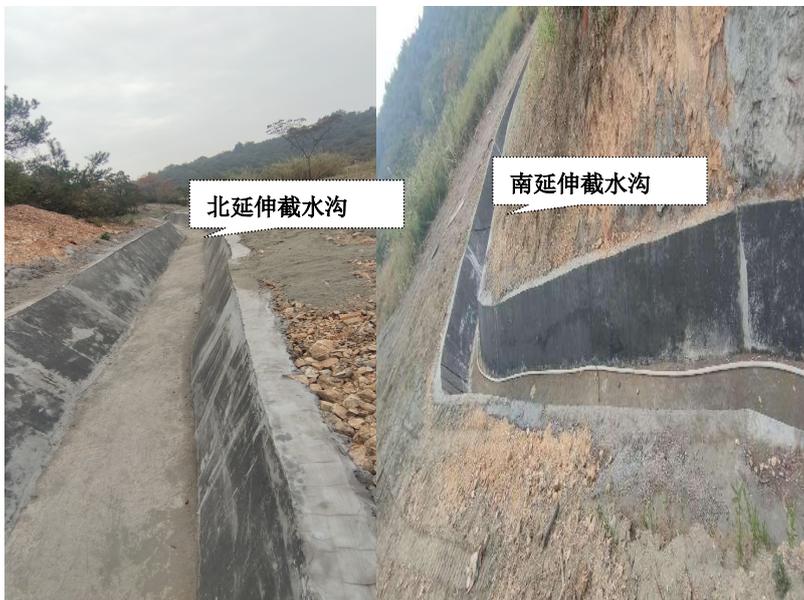
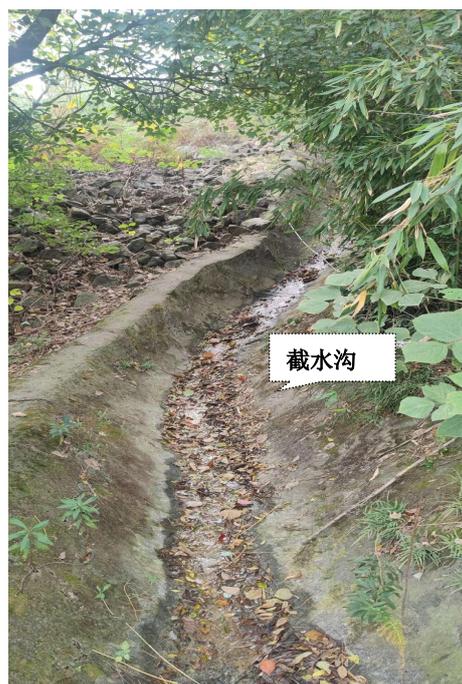
图 3-10 截水沟

右坝肩排水沟延伸段长度 78m，其中衬砌段长度 58.0m，简易开挖段 20m，衬砌段采用 C30 混凝土衬砌，梯形断面，深度为 0.5~1.50m，底宽 1.2m，边坡系数 m 为 1:0.5，沟底坡度 0.5%；简易开挖段 20m，梯形断面，深度 0.5m，底宽 2.5m，边坡系数 m 为 1:1.5，沟底坡度 0.5%。

该尾矿库总汇水面积为 0.07km^2 ，由于该尾矿库库区两侧分别布置了一条截水沟，每个截水沟主要汇集半个库区及相应侧山体的汇水。库区北侧的汇水面积为 0.03km^2 ，以洪水重现期 200 年一遇计算，排洪沟高度为 0.8m 就可满足洪峰流量为 $1.27\text{m}^3/\text{s}$ 的排洪要求，库区南侧的汇水面积为 0.04km^2 ，以洪水重现期 200 年一遇计算，排洪沟高度为 0.8m 就可满足洪峰流量为 $1.7\text{m}^3/\text{s}$ 的排洪要求，因此排洪沟高度为 1.0m 是合理的。

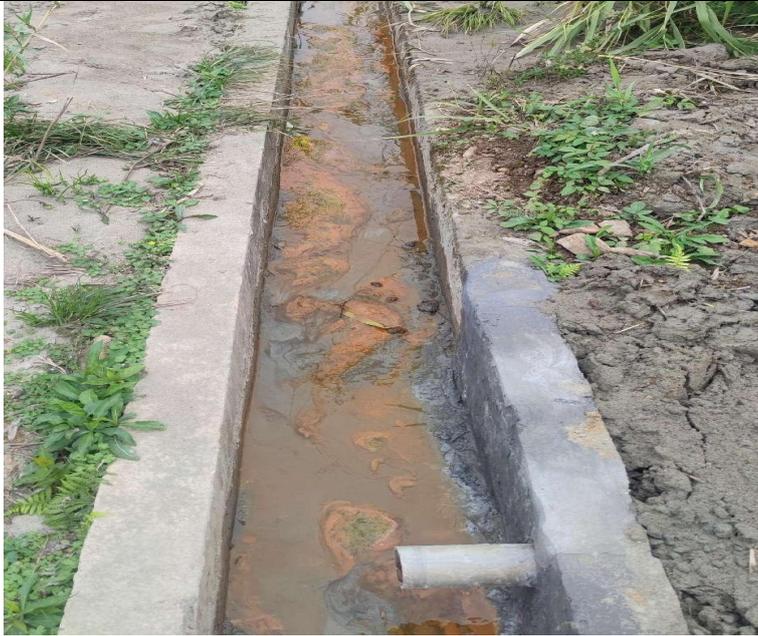
图 3-11 排渗管

2021年9月，下庄2#尾矿库《浙江漓铁集团有限公司2#尾矿库涵管尾砂泄漏治理方案》新增水平排渗管，具体水平排渗管设计参数如下：在坝体+24.00m、+30.00m标高位置设置双层水平排渗管，水平排渗管每根长度80~100m，将水引出坝体，坡度3%，材质采用φ75HDPE管，φ16梅花型开孔、外包400g/m²土工布，水平排渗管底部1/3面积区域不开孔，便于尾矿渗滤水快速流出。水平排渗管沿坝轴线方向布置，水平排渗管布置间距5m，数量为8根，双层布置，沿主坝布置。沿水平排渗排渗管滤管段两侧1.0m距离各布置8根塑料排水插板，排水插板布置间距2.5m，采用B型塑料排水板，规格B=100，单根长度12~15m，长度为达到排渗管上部为宜（总长度控制为1920m）。

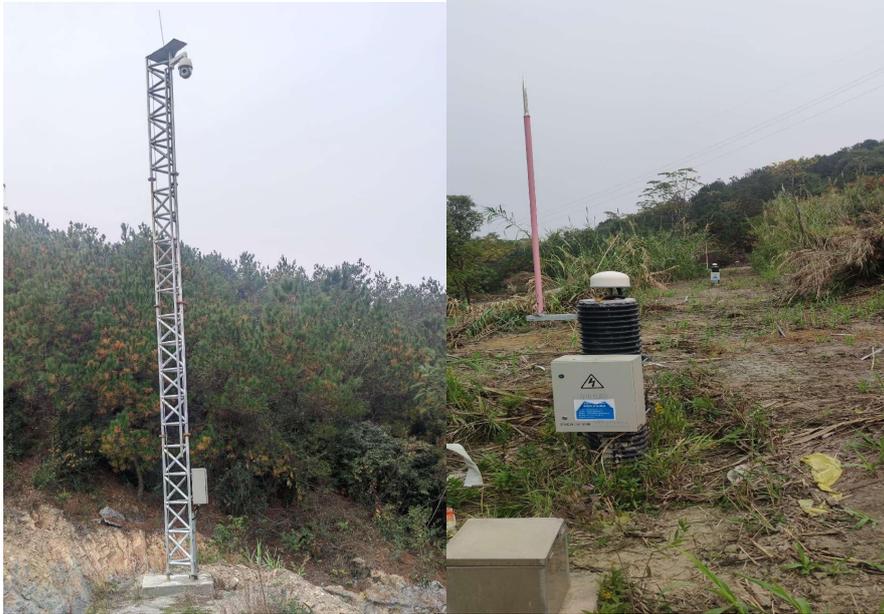
图 3-12 监控视频及位移、浸润监测点

序号	监测项目	设计监测点	原有监测点	新增监测点	备注
1	坝体表面位移监测	10	0	10	3 个监测断面。每个断面三个点，9 个监测点，1 个基准点
2	浸润线监测	9	0	9	3 个监测断面。每个断面三个点。
3	视频监控	4	0	4	
4	降雨量	1		1

2021 年 9 月，下庄 2#尾矿库《浙江漓铁集团有限公司 2#尾矿库涵管尾砂泄漏治理方案》中，在滩面塌陷区下游坝体上再设置 3 个浸润线观测孔，布置标高为孔体结构同尾矿库原有观测孔；预埋浸润线观测孔中下部钻花眼，外包土工布，底部封死，孔深 20m。

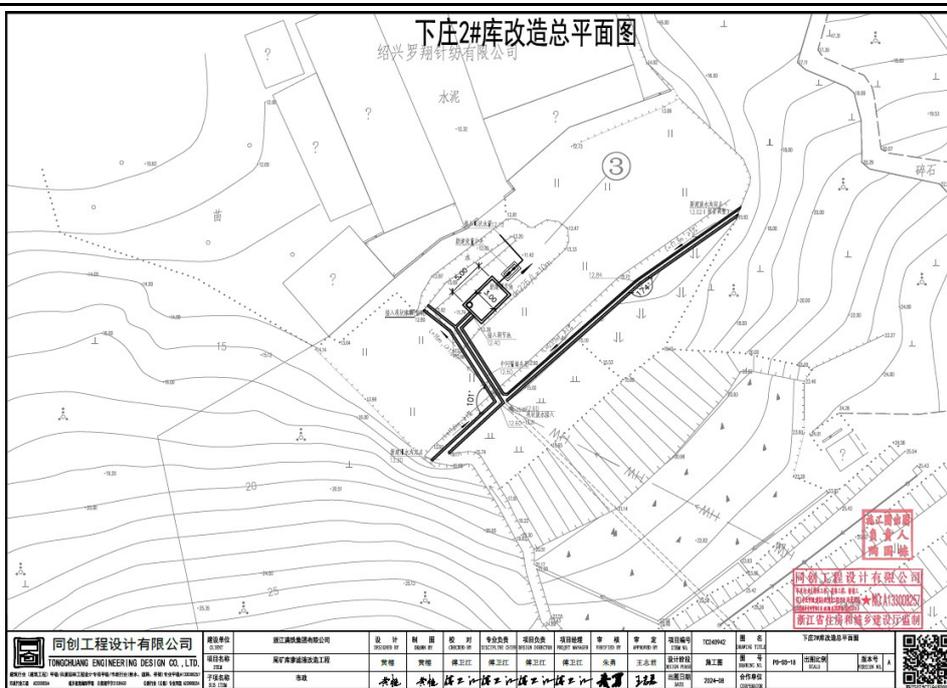
图 3-19 2#尾矿库渗滤液收集系统改造总平面图

下庄 2#库现状出水主要为排水沟排放,与山体雨水合流排放,本次改造主要对腹水及山体雨水进行分流,新建雨水沟及废水沟,雨水单独排至外侧雨水渠,废水排至新建调节池内,内尺寸为 3m+5m,有效水深 2.4 米,有效容积约 36t,调节池出水设置流量计并对出水进行计量,最终排至外侧雨水渠。

在本工程实施前，2#尾矿库渗滤液按照此改造工程进行收集，收集后的渗滤液进入调节池进行处理，最后排至外侧排水渠。本工程实施后，尾矿库内的淋溶水、排渗水、渗滤液等均收集用于本项目湿采工序，采取以上措施后，可有效解决2#尾矿库渗滤液超标问题。

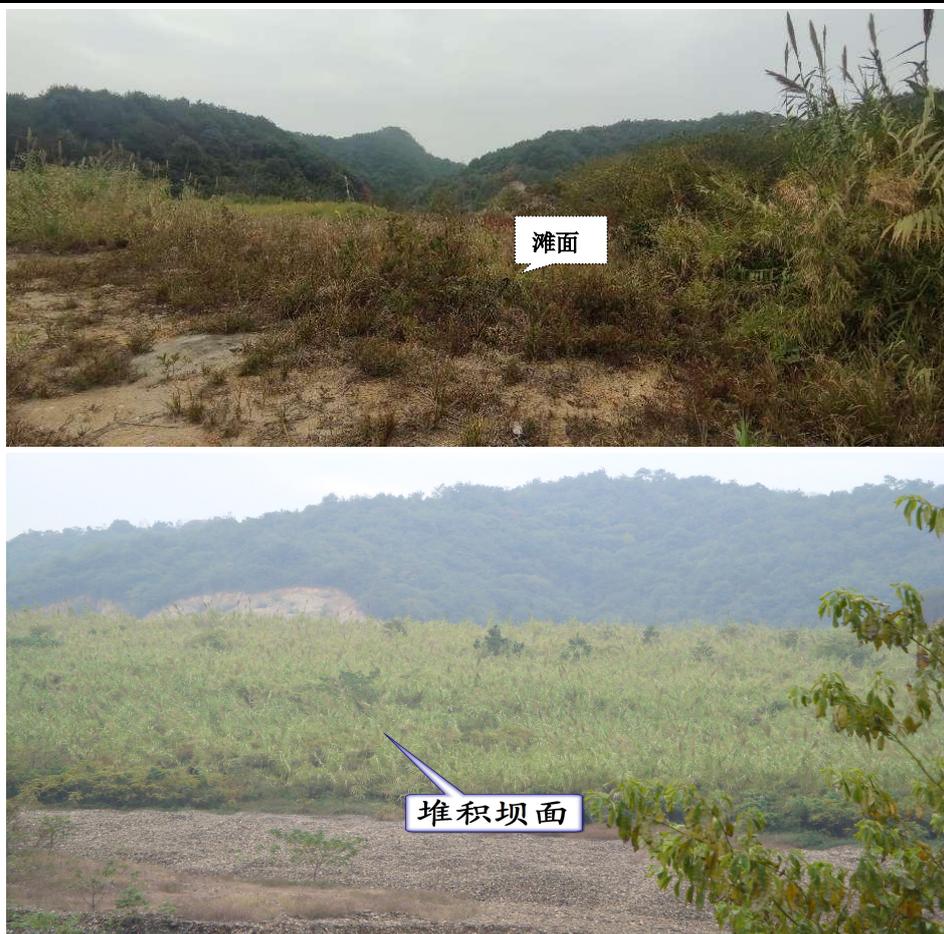
图 3-20 库区及坝体

尾矿库坝区原始地形为簸箕形冲沟，轴向约 135 度，沟底地面标高 7.0~22.8m。初期坝轴线垂直沟谷走向。尾矿库北东、东、南西三面为山地地形，南面山顶最大标高大 70m。库区三面环山一面筑坝。原沟谷经过几十年的尾矿固体排放堆积现已形成坝高 25m、总面积约 0.05km²的尾矿库。

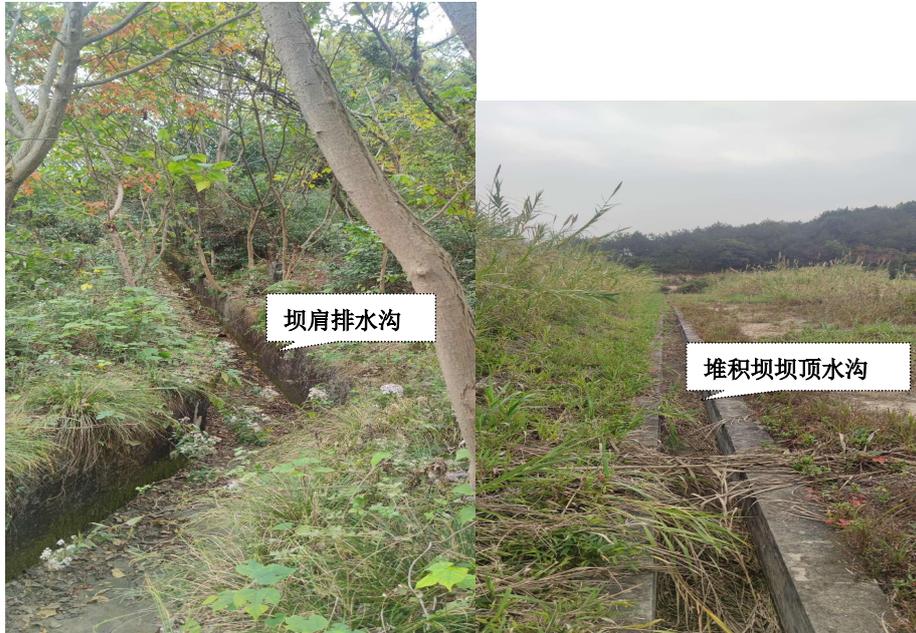
图 3-21 排水沟

库区南侧有一排水沟，材料为浆砌块石，断面为矩形，底宽为 0.6m，高为 1.2m，整体结构良好，未发现明显破损现象。库区南北两侧设置两条截洪沟，截洪沟断面为矩形，底宽为 0.6m，高为 1.0m（库区北侧的汇水面积为 0.07km^2 ，以洪水重现期 200 年一遇计算，排洪沟高度为 0.8m 就可满足洪峰流量为 $0.84\text{m}^3/\text{s}$ 的排洪要求，库区南侧的汇水面积为 0.09km^2 ，以洪水重现期 200 年一遇计算，排洪沟高度为 0.75m 就可满足洪峰流量为 $0.84\text{m}^3/\text{s}$ 的排洪要求，因此排洪沟高度为 1.0m 是合理的），建筑材料为浆砌块石，并与库区周边的排水沟相连接。在初期坝坝顶及堆积坝坝顶分别布置一条排水沟，排水沟断面为矩形，底宽为 0.5m，高为 0.5m，并与坝肩两侧截水沟相连接，使整个排洪系统形成一个整体，有利于

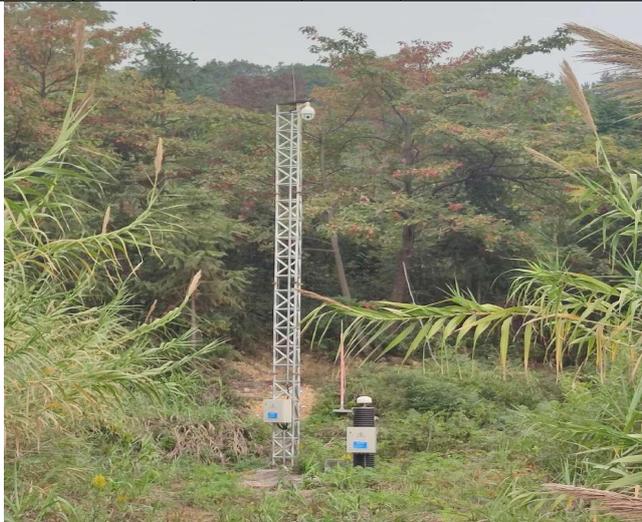
图 3-22 监控视频及位移监测点

序号	监测项目	设计监测点	原有监测点	新增监测点	备注
1	坝体表面位移监测	10	0	10	3个监测断面。每个断面三个点，9个监测点，1个基准点
2	浸润线监测	9	0	9	3个监测断面。每个断面三个点。
3	视频监控	6	0	6	
4	降雨量	1		1

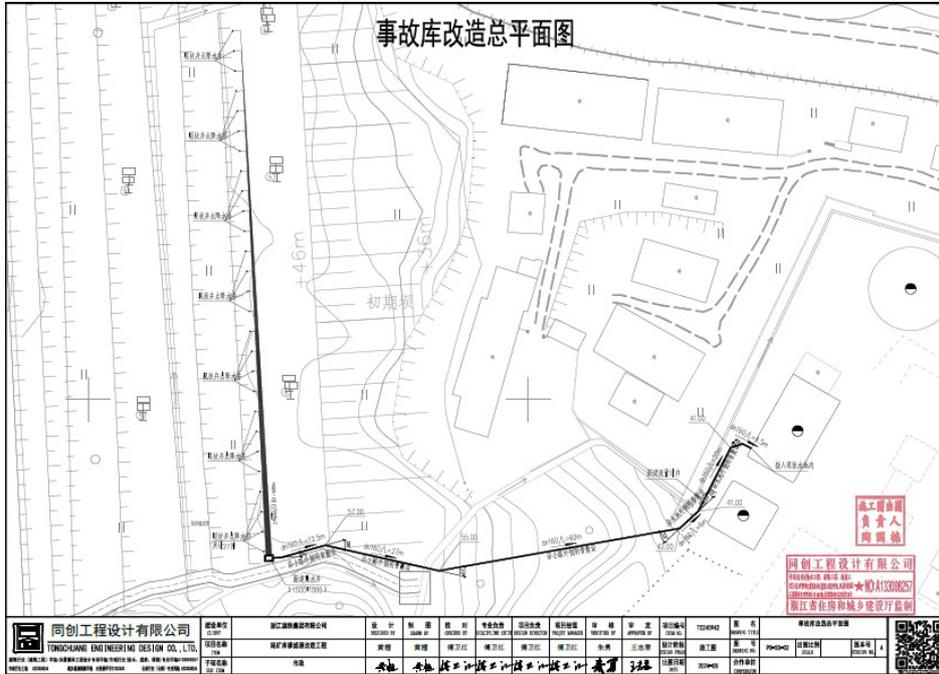
图 3-24 事故尾矿库渗滤液收集系统改造总平面图

事故库现状有 27 座井点降水井，井深约 6 米，直径 500mm，单座流量约 $0.4\text{m}^3/\text{天}$ ，总流量约 $10.8\text{m}^3/\text{d}$ ，水泵出水管管径为 DN50 现状出水管均排至北侧排水渠，与雨水混流排放。本次改造对 27 座井点降水井出水管进行改造，出水管均收集至新建集水井内，汇总后统一排至东侧现状调节池内，进入调节池前设置流量计井，对水量进行监测。

在本工程实施前，事故尾矿库渗滤液按照此改造工程进行收集，收集后的渗滤液进入调节池进行处理，最后排至外侧排水渠。本工程实施后，尾矿库内的淋溶水、排渗水、渗滤液等均收集用于本项目湿采工序，采取以上措施后，可有效解决事故尾矿库渗滤液超标问题。
