王虎庄 110kV 输变电工程

水土保持监测季报

（2023 年第 3 季度）

时段：2023 年 7 月 1 日—9 月 30 日

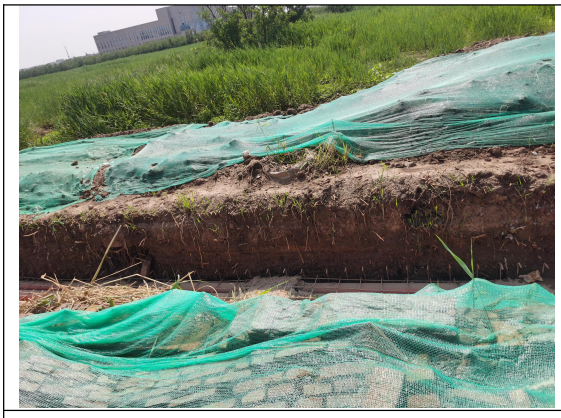
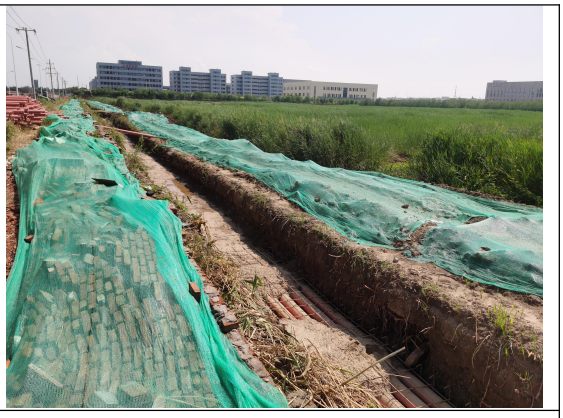
根据现场调查，本季度主要进行津王路西侧电缆工井施工和黄山路绿化带中电缆施工，已完成工井 2 座，黄山路段电缆施工长度约为 200m，变电站未开工，本季度现场施工影像如下。

电缆敷设区施工	电缆敷设区施工
